Waardenborg

Waardenborg, Waerdenborch

Bouwgeschiedenis

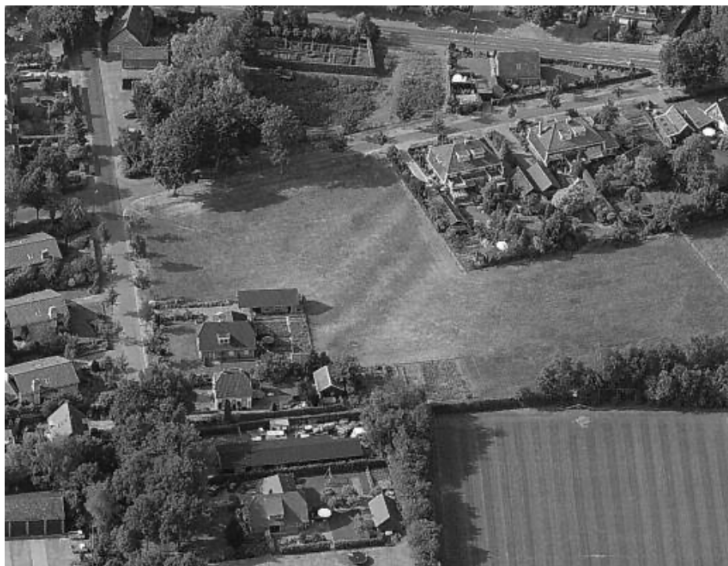
Figuur 3. Links: Bing Map *birdseye view* van Douweler Leide, Rieler landweer sporen. Rechts: Bangenvelder landweer met draaiboom, Rennenberg, 1578.

Op een Bing Map luchtfoto van de Schalkhaarse wijk Douweler Leide zijn in het gras drie donkergroene banen te zien. Dit zijn sporen van voormalige landweergrachten die oorspronkelijk twee wallen zullen hebben begeleid.
